Postprint Magasinbygningens fysik og funktion

Museumshøjskolen,
Sorø, Danmark
18 – 22 oktober 2004

Postprint
Magasinbygningens fysik og funktion
Museumshøjskolen, Sorø, Danmark
18 – 22 oktober 2004
Nordisk Konservatorforbund – danske afdeling

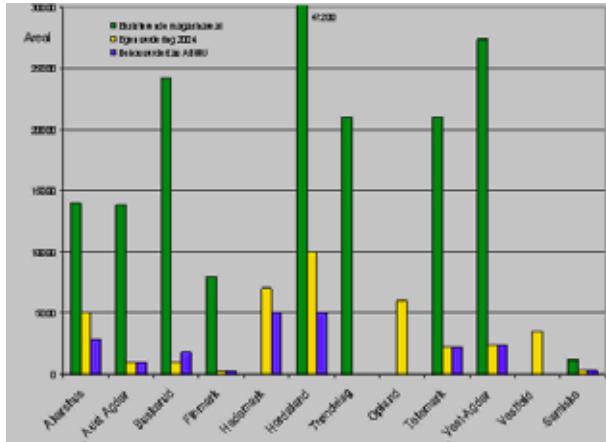
Fig. 1 Diagram over de magasinbehov det frem til 2004 er kartlagt for de norske fylkesmuseer.

Foreløpig er behovet for nytt magasinareal utregnet for 8 fylker og det utgjør ca. 35.000 m². Ut fra dette er det anslåtte magasinbehov på landsbasis for fylkenes museer på minst 85.000 m² (fig.1).

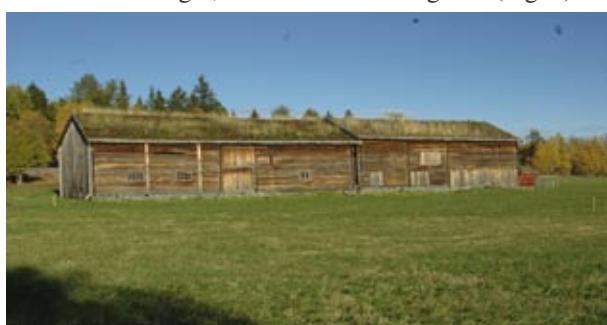
- Nybygg – lokale eller fjernmagasiner
- Utnyttelse av eksisterende museumsbygg ved mer hensiktsmessig innredning.
- Innredning i fredede bygninger, så de ikke skades ved innredningen.
- Utnyttelse av alternative muligheter –
 - Landbruksbygninger, låver, fjøs, båthus. Inneholder ofte store arealer som, med bygningsmessige forbedringer, kan brukes som magasin. (Fig. 2)

Fig. 2 Tradisjonell laftet låvebygning.

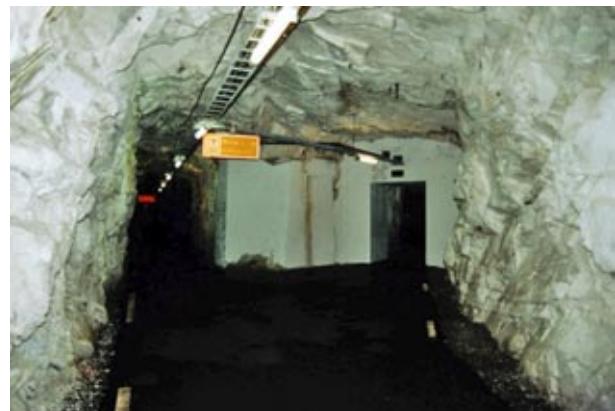
Fig. 3 Rogaland fellesmagasin er innredet i klimatiserte fjellhaller som har tilhørt forsvaret.

- Fjellhaller, gruver, militæreranlegg. Ofte lokaler som gir store sikkerhetsmessige fordeler, men som krever gode klimainstallasjoner. (Fig. 3)

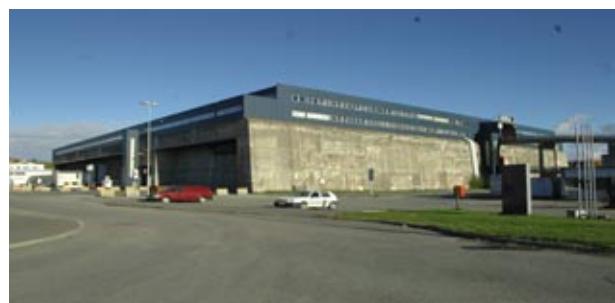
Fig. 4 Den tyske ubåtbunkeren DORA i Trondheim planlegges som et fremtidig ABM -senter med magasiner, biblioteks- og arkivtjenester.

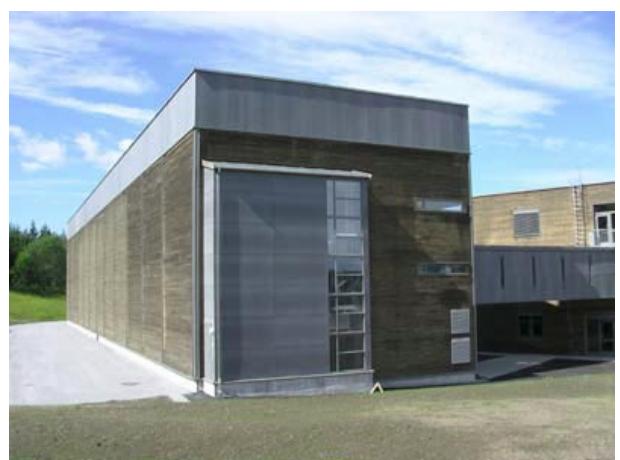
Automatlageret er en lukket ”industriell” bygning med stor takhøyde og uten permanente arbeidsplasser. Det er 60 meter langt, 14 meter bredt og 14 meter høyt. I den ene enden er det en visningstribune for publikum og ellers nødvendig plass for reparasjons- og vedlikeholdsarbeid.

Lageret er plassert inn mot skogen og nær fjellet og sikringsmagasinet. Med sin lange, høye og lukkede karakter kan det betraktes som ryggen i et anlegg bestående av Depot II - det nye kontorbygget, et underjordisk kulvertanlegg og transportbroen som forbinder Depot II med automatlageret.

Det naturlige grånde og liggende panelet knytter lageret til naturen og begrenser høydevirkningen.

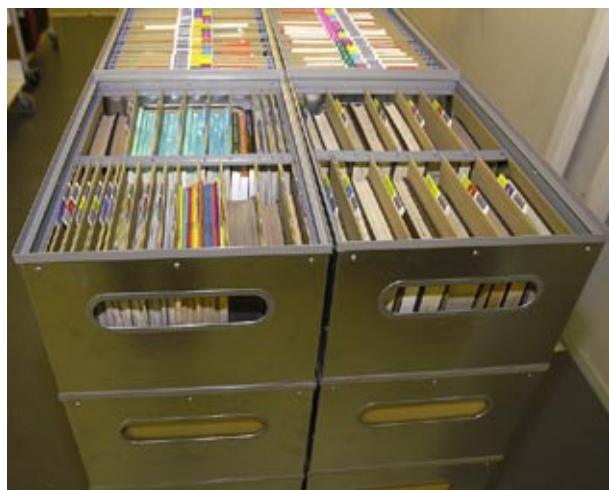
STÅLKASSER MED MAPPER

Kassene er laget av 0,7 millimeter stål og er uten lokk. Stål ble valgt fordi materialet gir en bedre brannsikkerhet sammenlignet med andre materialtyper. At det ikke er lokk på kassen, gjør den lettere og enklere å håndtere.

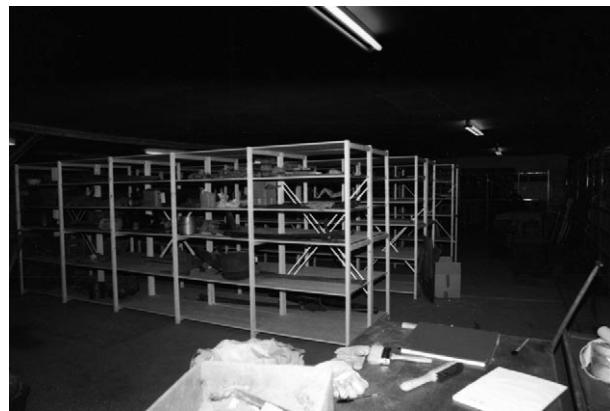
Fig. 3 Magasinet, som blev lejet i 1981.

I 1980 var antallet af magasinrum, spredt omkring i Tórshavn, fjorten og stadigvæk af yderst forskellig standard! De fleste af magasinrummene var lejede, og da et par af lejemålene blev op sagt, blev der i 1981 lejet et stort (ca. 250 m²) uopvarmet lagerrum. Dette lagerrum havde til tre sider andre lagerrum, dvs. kun selve indgangspartiet, som var ca. 1 m over gadeniveau, vendte direkte ud mod det fri. Trods nogen eller flere mangler var dette trods alt en forbedring, lokalerne var delvis isolerede, grundet placeringen i bygningskomplekset skiftede indeklimaet ikke så voldsomt, intet direkte dagslys og tilgængeligheden helt acceptabel.

Der blev delvis genanvendt metallagerreoler fra de fraflyttede magasiner og delvis købt nye træreoler.

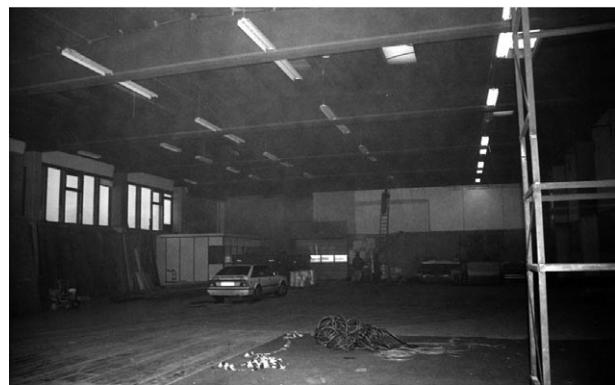
Fig. 5 Sådan så bygningen ud inden istandsættelse.

Oppe på bakken ovenover den gamle bygd Hoyvík ligger et nyere småindustri/handelsområde. Deriblandt var en møbel- og tæppesforretning, som ikke kunne klare den økonomiske krise. Bygningen havde den fordel, at den var så at sige uindrettet, dvs., der var nogle helt få skillevægge.

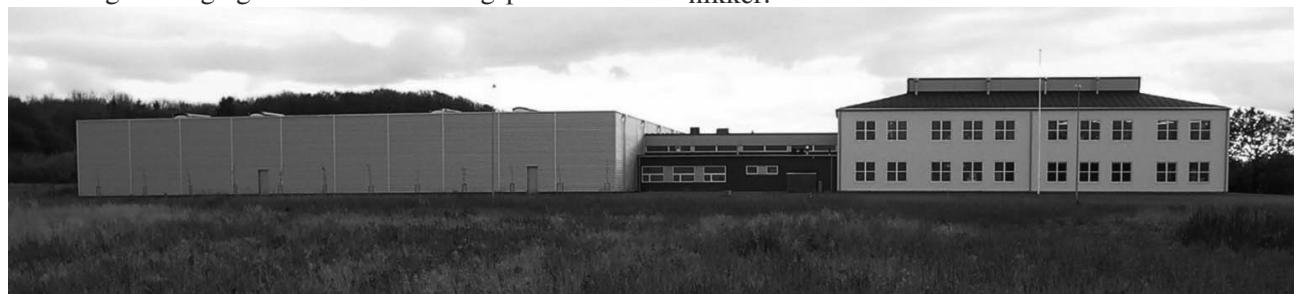
1: Nybygget konserveringsværksted og fællesmagasin i vejle Amt

Også på det bygningstekniske område, er der nye ideer i Fællesmagasinet. Eller gamle skulle man måske sige, for der anvendes kun et minimum af den moderne klimastyring, som man normalt ville anvende i en bygning som denne. Studier af opbevaringsklimaet i gamle, massive bygninger, f.eks. kælderen under domkirken i Köln og Skokloster Slot i Sverige viste, at disse bygninger havde noget nær ideelt opbevaringsklima for de fleste museumsgenstande og afdækkede, hvordan bygningens materialer i sig selv kan virke som klimabuffer. Herefter er de gamle bygningers egenskaber forsøgt overført til moderne byggematerialer og byggeteknikker.

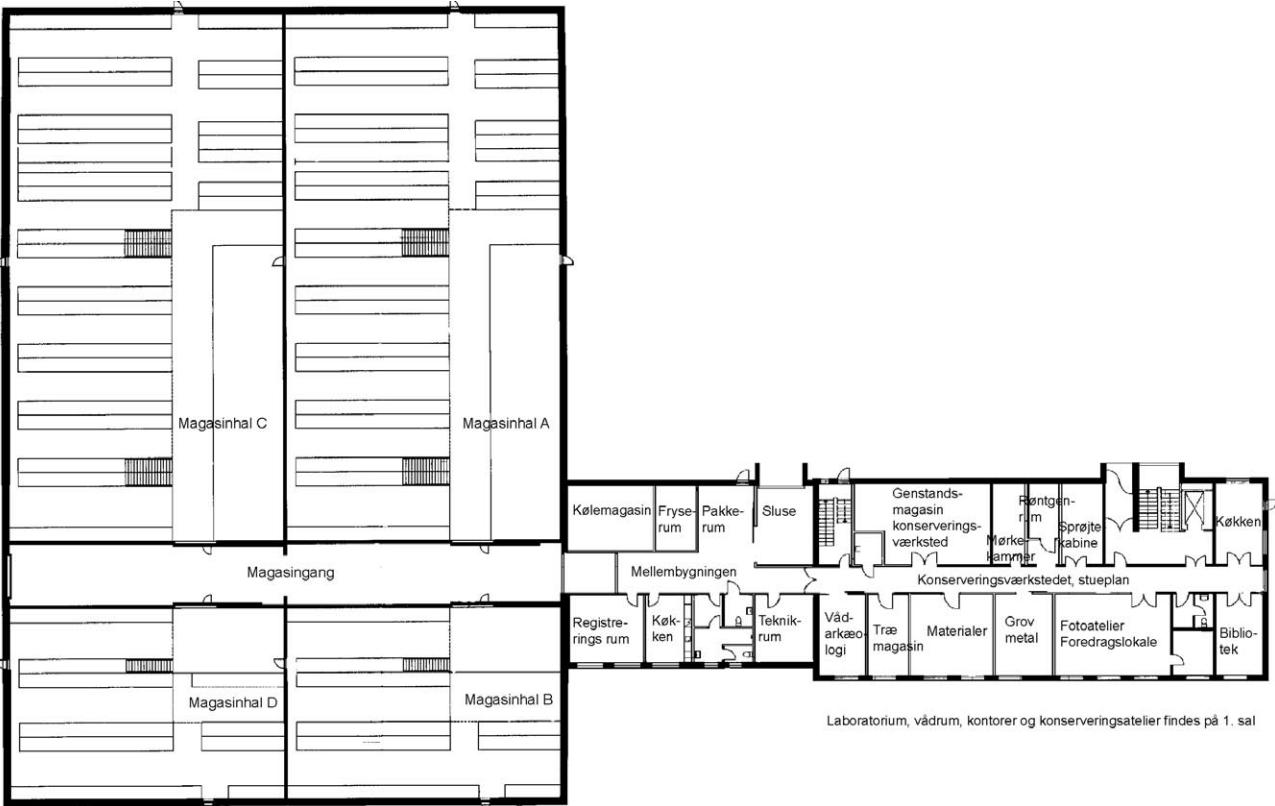
Magasinet har vægge af 240 mm letklinker beton, udenpå betonen er der 250 mm rockwool og yderst metalplader. Gulvet er ikke isoleret, men betonen er støbt direkte på kapilar brydende lag og dampspærre, hvilket betyder, at gulvets temperatur vil være ligesom jordtemperaturen året rundt, d.v.s. 8-9 grader. Gulvet vil herefter virke som en stor køleflade om sommeren og en stor varmeflade om vinteren.

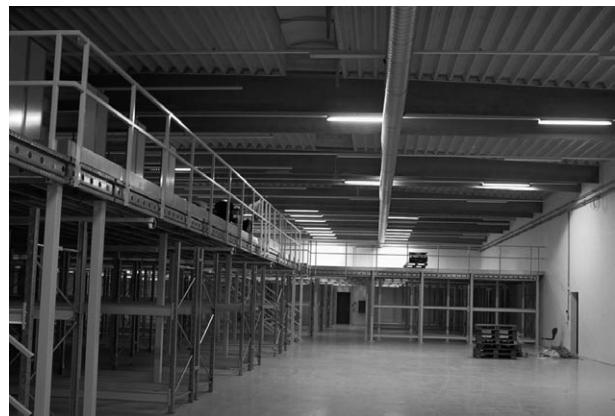
3: Magasinrummene er indrettet med en mezzanin af elefantriste på pallereoler. Ovenpå er der plads til almindelige reoler og på åbent areal på gulvet er der plads til ekstra store genstande på paller. Genstande kan løftes direkte ind på mezzaninen med en palletstabler.

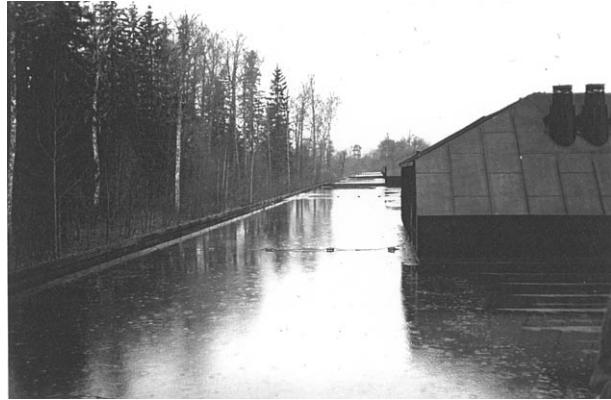
Fig. 4 Dåligt tak över...

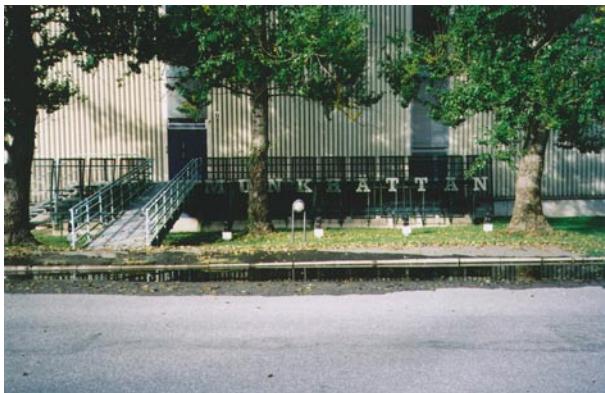
Magasinshandboken Tidens Tand redovisar vikten av att ytorna runt museimagasin lutar från byggnaden. Vattensamlingar redan vid entrén oroar.

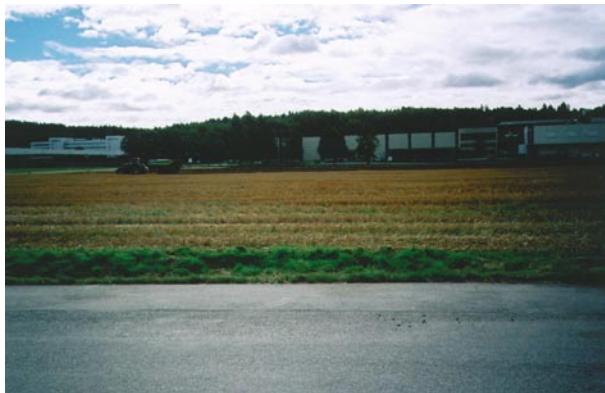
Magasinshandboken Tidens Tand redovisar vikten av att verksamhet runt museimagasin är ofarlig för verksamheten inne i magasinen. Dessa fält runt Depå Munkhåttan gods och plog s och harvas för att sedan sås och troskas. Vid gödningen luktar det ammoniak i depån och vid de andra aktiviteterna aktiveras stora mängder damm runt magasinet.

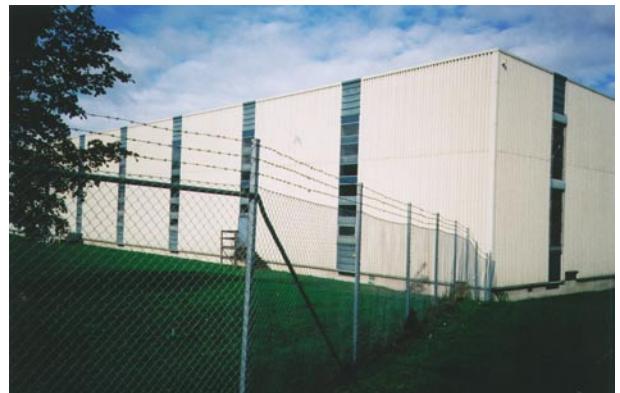
Magasinshandboken Tidens Tand redovisar att museimagasin bör vara omgärdade av stängsel och menar då att hela magasinet skall vara skyddat.

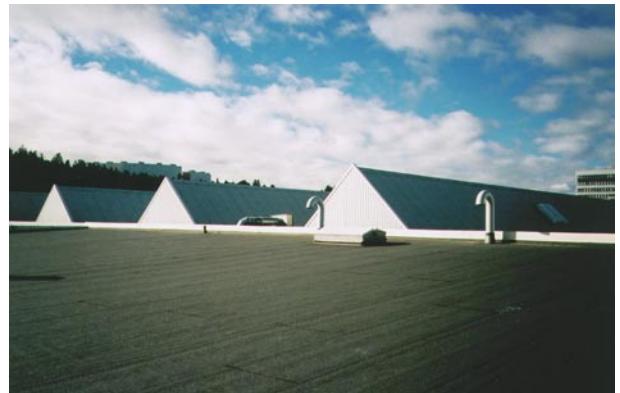
Magasinshandboken Tidens Tand redovisar att tak över museimagasin inte skall ha oppningar i tak i form av exempelvis rokluckor, speciellt inte om magasinet är vattensprinklat.

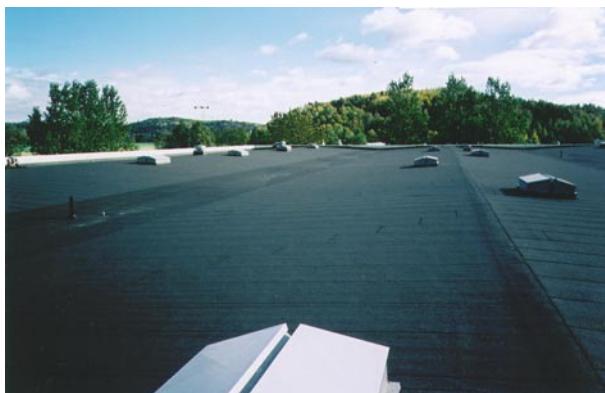
Magasinshandboken Tidens Tand redovisar vikten av att tak över museimagasin har erforderlig lutning, helst skall det vara kalla sadeltak med utvändig awatning, stupror bor inte stå inne i byggnaden.

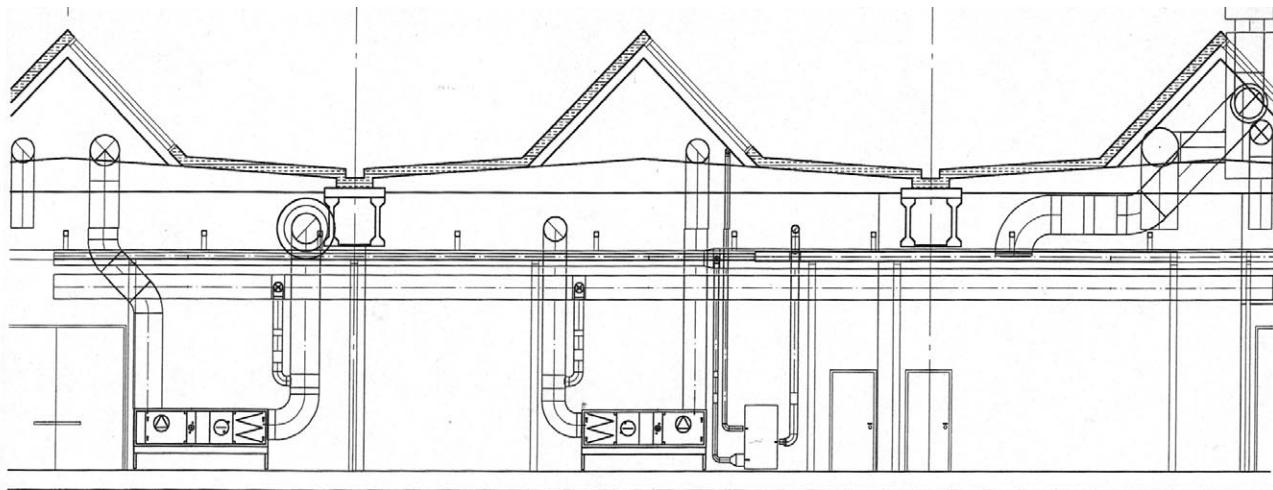
SEKTION 2-2 SE RITN V57-01-1205, V57-01-1206, V57-01-12E5, V57-01-12E6

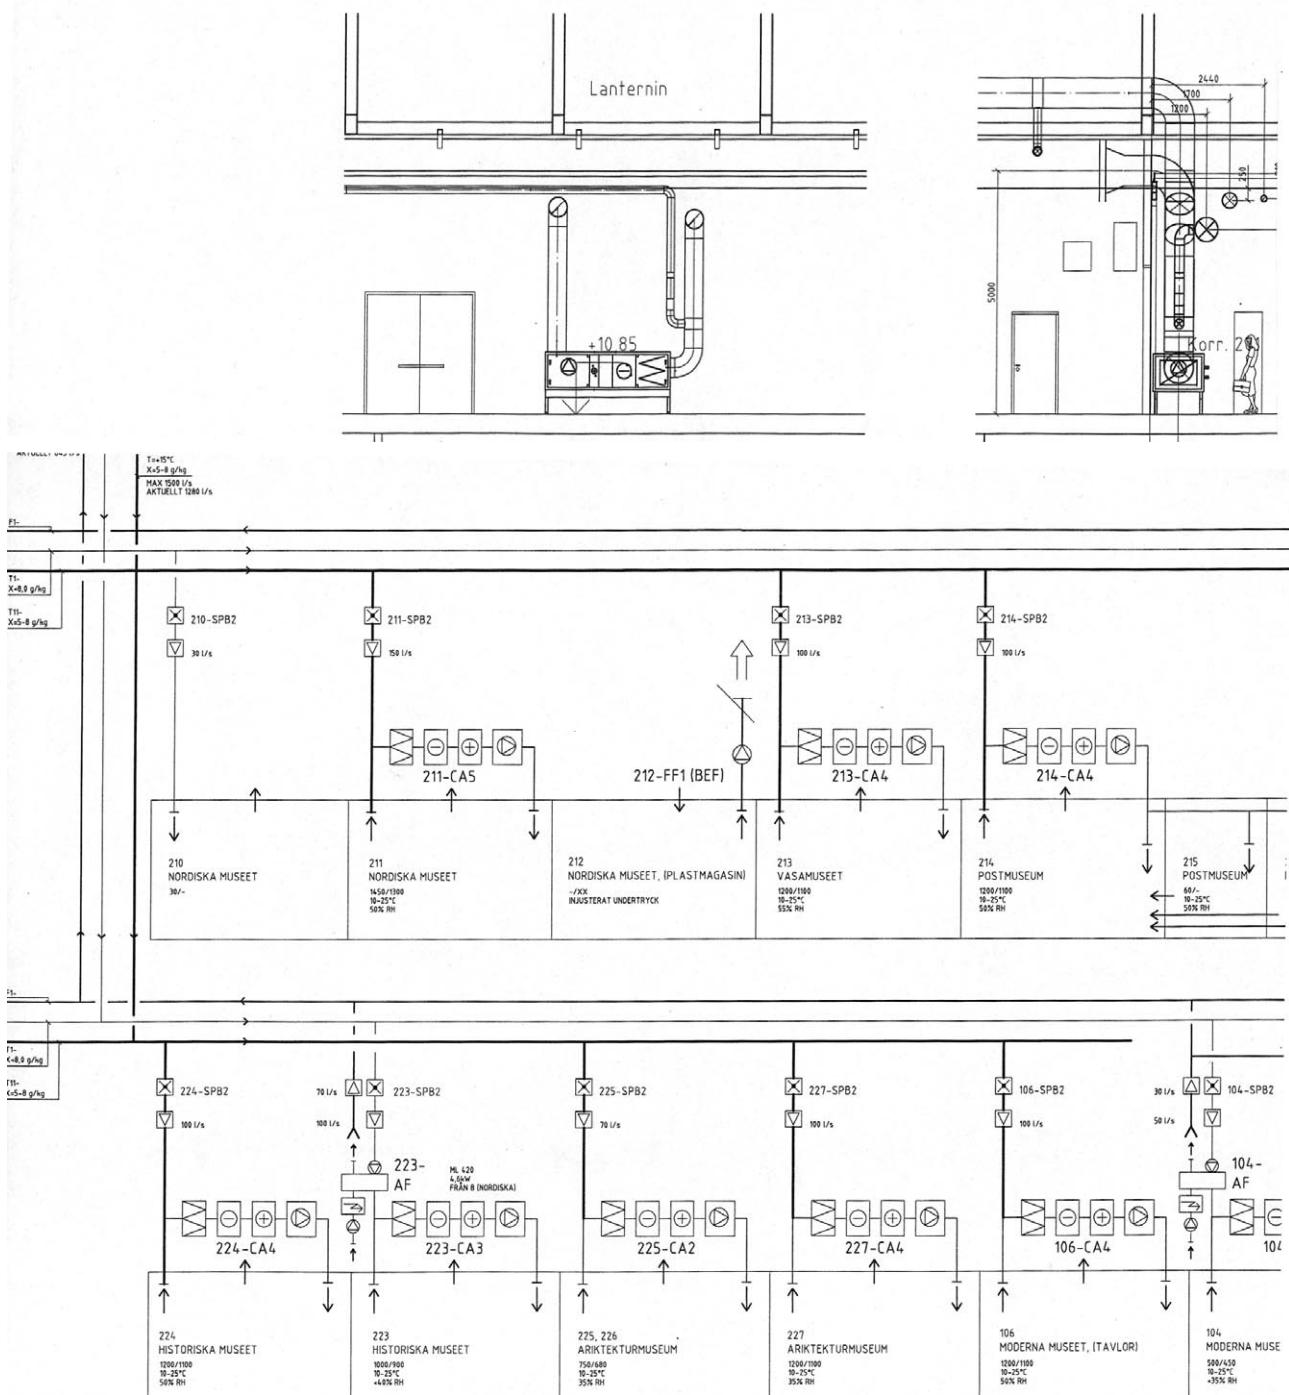
DRIFTKORT**VENTILATION AV KLIMATISERAT RUM**

Placering: Fläktrum plan 2A

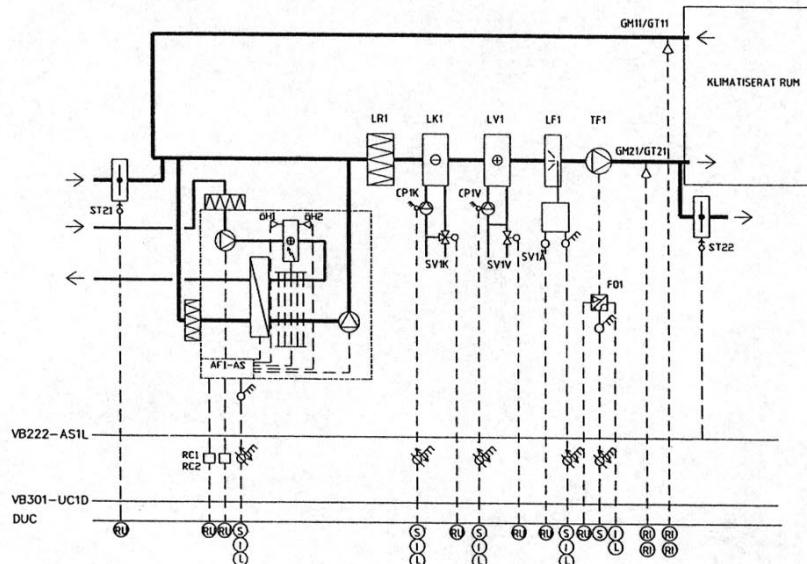
**STYRNING**

Fuktgivare GM11 reglerar via sin reglerloop i DUC, RC1 och RC2 till inställt värde.

AF1 startar och fuktreglering från DUC via pulsers går in.

När max signal till RC1 och RC2 har utgått och fukten ökar,

så reglerar ställdonen ST21/ST22 att stänga. Omvänt när fukten minskar.

Fuktgivare GM11 reglerar via sin reglerloop i DUC, SV1Å till inställt värde.

Fuktgivare GM21 maxbegränsar LF1 till inställt värde.

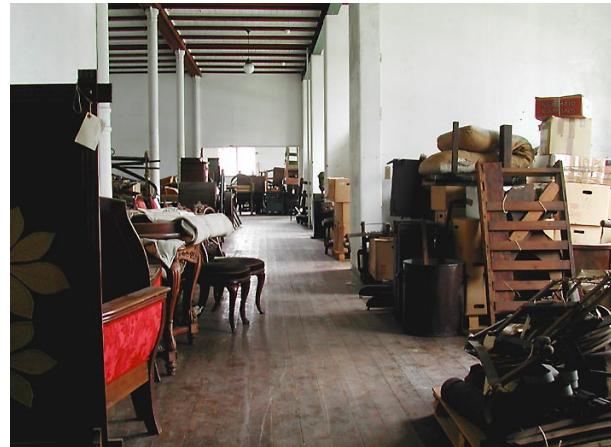
Fig. 4: Magasin på Frilandsmuseet.

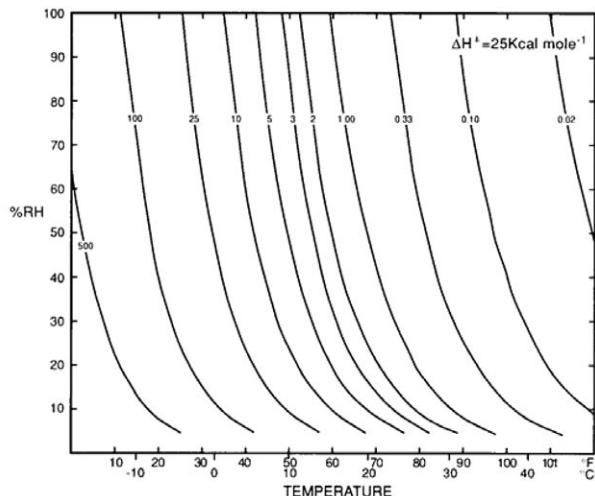
Fig. 1 Don Sebera's diagram showing 'isoperms'. The isoperm is a line of constant chemical durability in temperature-relative humidity space, with an arbitrary durability of one at 50% RH and 22°C. (1).

The lines of equal damage can intuitively be explained in this way: increasing temperature speeds most chemical reactions, so the deterioration rate increases towards the right side of the diagram. In a hydrolysis reaction, water is added to the reacting substance and this process is accelerated by increasing water availability, which is represented by the relative humidity. Reaction rate will therefore increase towards the top of the diagram. Combining these influences will give an increasing reaction

rate diagonally towards the top right corner of the diagram. Lines of equal damage rate will be perpendicular to this direction of increasing damage, ranging roughly from bottom right to top left. The exact curve of the lines shown on the diagram is defined by a more rigorous mathematical derivation, which is described in detail by Sebera (1). Another derivation, which gives very similar results, is described by Padfield (2).

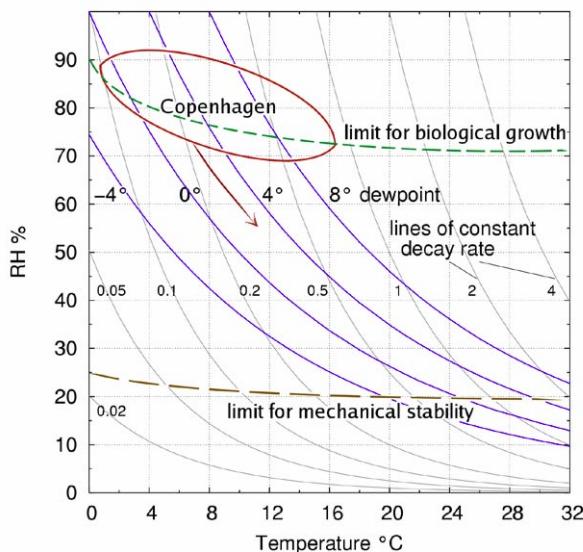
Fig. 2 The Isoperms of Sebera, slightly revised and re-labelled to show reaction rate, form the background to nearly horizontal lines showing the maximum and minimum allowable RH. The oval feature is an approximation to the trace of the monthly running average climate in Copenhagen. The dewpoint lines show the path of air which is warmed to reduce its RH. Note that these lines cross into a region of higher decay rate as the RH is lowered.

Figure 2 unites some of these durability considerations, and climatic factors, in a wondrously complicated diagram which shows just about all one needs to understand to design the climate controlling mechanism of a museum store. The isoperms of Sebera, slightly revised and re-labelled to show reaction rate, form a striped leitmotiv in the background. On these is superimposed an upper limit, above which microbiological decay becomes a distinct risk. This is taken from Martin Krus (3). The RH limit below which mechanical damage is likely is less firmly grounded in experiment and definitely varies with different types of art. An elegant, and controversial, scientific derivation of the lower safe limit for RH is by Erhardt et al. (4).

A common way of reducing the RH in temperate climates is to warm the building, not enough for human comfort but to pull the RH down from the biologically hazardous region. Warming causes the entire climate oval to slide diagonally down, as shown by the arrow. This direction is parallel to the lines of constant dewpoint. A few words of explanation are due here, because dewpoint lines are not a normal feature of climate diagrams. The dewpoint is the temperature at which dew will form from a given mass of air as it cools. It is an alternative way of defining the water vapour content of air. If outside air drifts into a building and is warmed up, its relative humidity falls as the temperature increases *but the dewpoint stays the same*. The condition of the air will therefore follow a line of constant dew point.

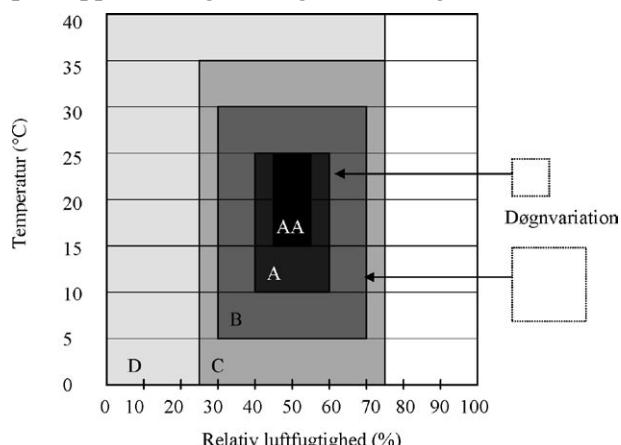
Figur 1. Diagram over klimaklasser for magasiner iht. ASHRAE handbook. Felterne th. angiver tilladte døgnvariationer for hhv. kl. AA og A (øverst) og kl. B (nederst)

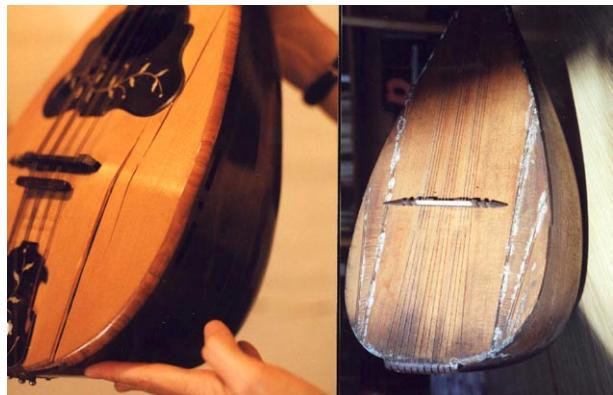
Figur 2. Eksempler på klimabetingede skader på instrumenter fra Musikhistorisk Museum, København. Til venstre revnedannelser som følge af længerevarende kold og tør periode om vinteren. Til højre mug på limede samlinger efter opbevaring i en fugtig kælder.

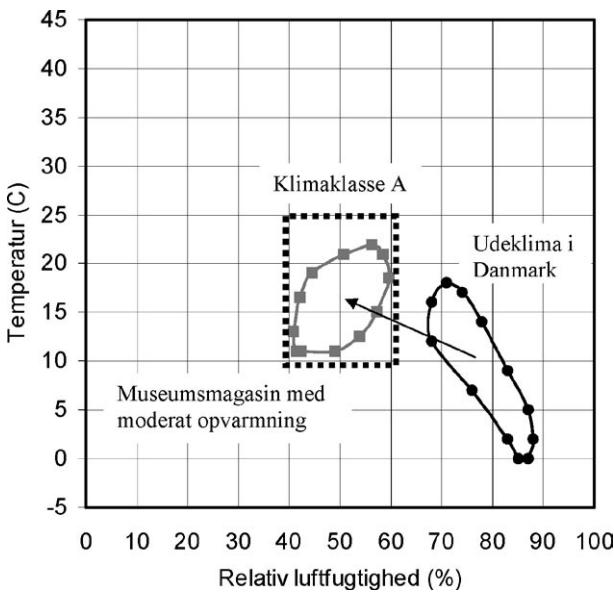
Figur 3. Illustration af udeklimaets gennemsnitlige variation over året i Danmark (sort kurve) samt resultatet af moderat opvarmning (grå kurve). Ved denne simple klimaregulering kan et magasin klassificeres i gruppe A iht. ASRAE, forudsat døgnvariationerne er små. Magasinet kan f.eks. udformes som vist i figur 10.

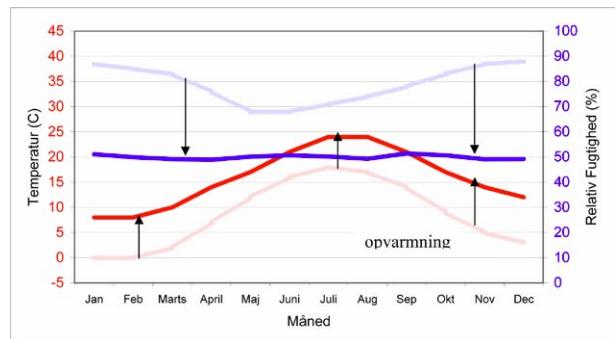
Figur 5. Grafen viser månedsmiddelværdien for temperatur (stiplet rød kurve) og relativ luftfugtighed (tynd grå kurve) i Danmark. Ved opvarmning af udeluft (rød kurve) er det muligt at opnå en konstant relativ luftfugtighed (blå kurve).

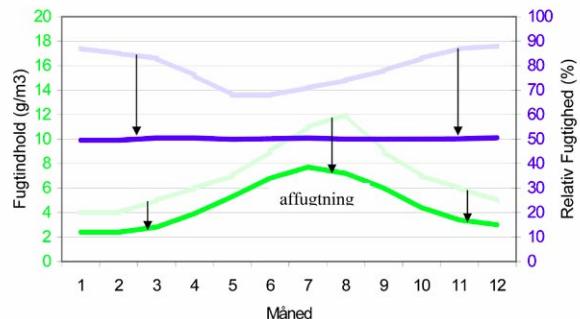
Figur 6. Graferne viser månedsmiddelværdierne for rf i udeluft (stiplet blå) og fugtindholdet i udeluft (stiplet grøn) i Danmark. Ved at fjerne fugt fra luften (grøn) opnås en lavere, konstant rf (blå).

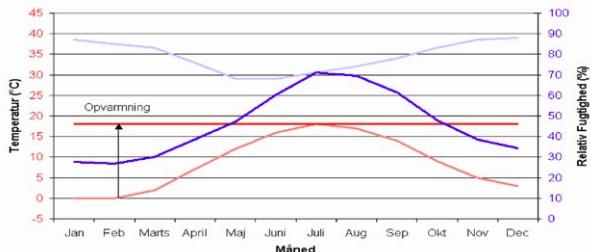
Figur 7. Graferne viser månedsmiddelværdierne for temperatur (stiplet rød) og rf (stiplet blå) i Danmark. Hvis luften opvarmes til 18°C vil rf svinge mellem 30 og 70% rf i månedsgennemsnit.

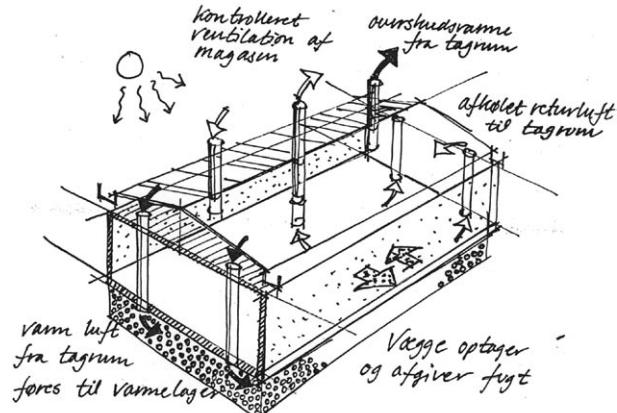
Figur 10. Udformning af et magasin med varmelager under gulvet. Lageret fyldes op om sommeren med overskudsvarme fra det solopvarmede tagrum. I løbet af vinteren afgives varmen langsomt gennem gulvet. Ved hjælp af kontrolleret luftsirkfe justeres rf i magasinet, og fluktuationer dæmpes af fugtbuffervirkning i væggene.

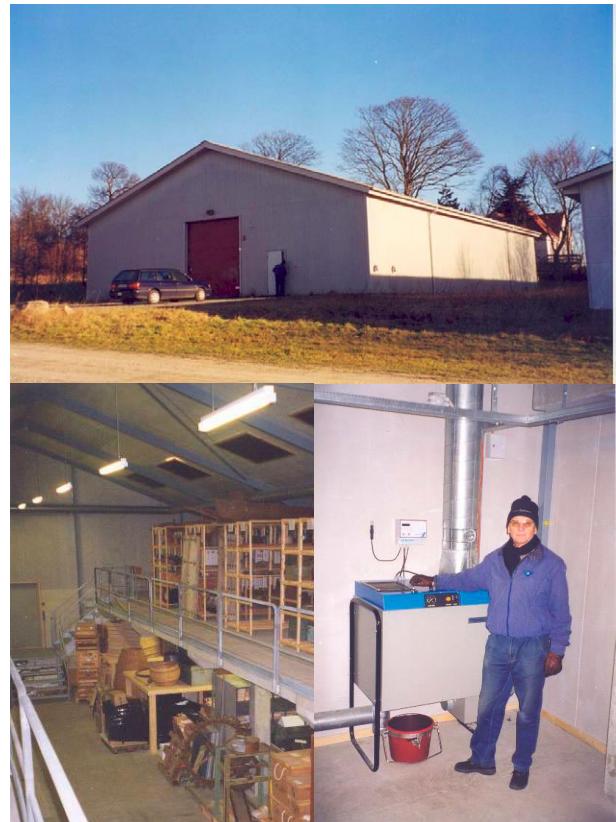
FJERNMAGASIN, MOESGÅRD (KLASSE C)

Bygningen er i principippet en standard landbrugsmaskinhall som er varmeisolert med 150 mm mineraluld i loft og vægge. Temperaturen følger stort set årstidsvariationen (0- 20°C) men har også betydelige døgnvariationer, fordi solen opvarmer rummet direkte gennem taget. Betongulvet er uisolert, hvilket giver et tilskud af varme om vinteren, så magasinet kan holdes frostfrit. I sommerperioden hjælper gulvet med til at holde temperaturen nede på de varmeste solskinsdage. Magasinet vil altid have et overskud af fugt, som må fjernes med en absorptionaffugter, der kan fungere ved lave temperaturer. Magasinet er således følsomt overfor strømsvigt eller fejl i affugterens styringsautomatik, fordi bygningen hverken har termisk eller fugtmæssig inert til at modstå afbrydelser på mere end nogle få timer. Dette giver dog næppe de store problemer, så længe de mest fugtfølsomme genstande opbevares andetsteds. Magasinet er således en billig løsning på opbevaring af en blandet samling, hvis man kan leve med de store temperaturvariationer, som den lette, uopvarmede bygningstype giver.

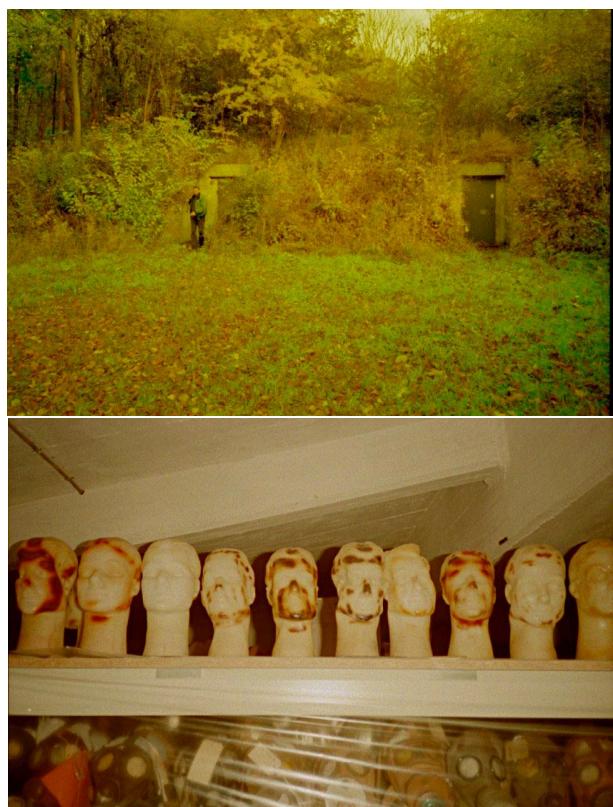
TØJHUSMUSEET, BUNKER PÅ VESTVOLDEN (KLASSE B)

Magasinerne er et eksempel på genbrug af militære bunkere til opbevaring af museumsgenstande. Bunkerne har gulv, vægge og loftet af beton og er delvis jorddækkede. Et jorddækket magasin har langt større termisk inertি end de almindelige overjordiske bygninger så derfor er temperaturvandringen over året mindre ($5 - 15^{\circ}\text{C}$) og dagsvariationer forekommer ikke. Selvom konstruktionen sikres mod nedsivende fugt skal der affugtes året rundt for at holde lugtfugtigheden på det ønskede niveau på 50% rf. Energiforbruget ligger højere end Moesgård-magasinet fordi der skal affugtes mere om sommeren på grund af den lavere temperatur.

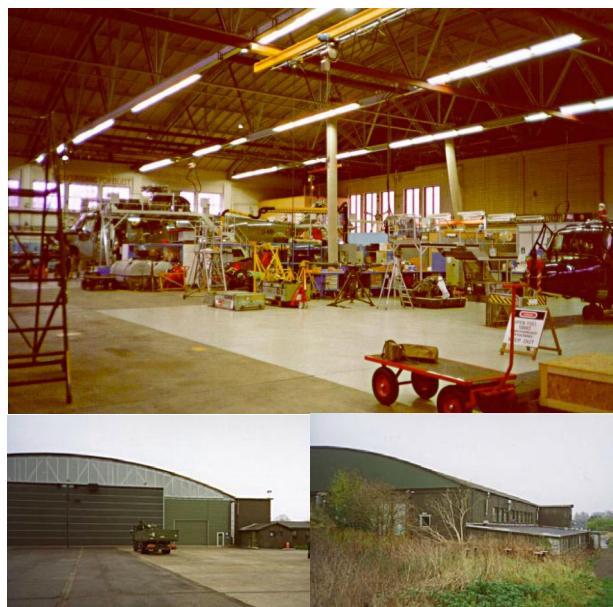
VÆRLØSE FLYVEPLADS – HANGAR (KLASSE B)

Tøjhustmuseet har arbejdet med planer om at benytte en hangar på den militære flyvestation Værløse til magasin for store genstande som køretøjer og fly. Hangaren har en meget stor let tagkonstruktion og facader af betonelementer. Bygningen har en del vinduesåbnninger og store porte. Her er det ikke muligt at reducere luftskiftet, så affugtning kan blive en rentabel måde at klimatisere magasinet. I stedet kan temperaturen benyttes til at kontrollere luftfugtigheden ved såkaldt "conservation heating". Her opvarmes magasinet til en temperatur, som netop medfører den ønskede relative luftfugtighed. Da fugtmængden i luften varierer over året, vil temperaturen ligeledes svinge og typisk ligge $5 - 10^{\circ}\text{C}$ over udetemperaturen (se figur 5). Opvarmningen kan ske vha. varmluftblæsere styret af hygrostater. Det skal bemærkes, at dette klimatiseringsprincip ikke er gunstigt, hvis bygningen eller genstandene har stor fugtbufferkapacitet. Man risikerer i så fald såkaldt positiv feed back, altså at materialerne reagerer på opvarmningen ved at afgive fugt, så rf stiger i stedet for at falde. Magasinet er ikke realiseret.

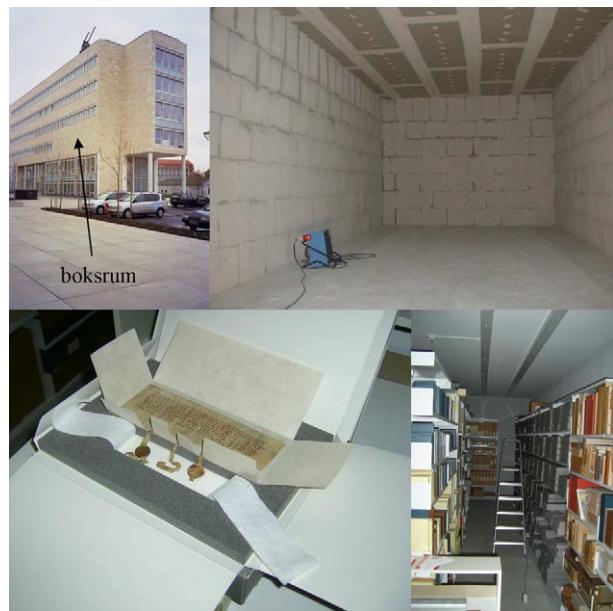
ARNAMAGNEANSK BOKSRUM (KLASSE A)

Det nye boksrum for den Arnamagneanske samling har til huse i det nybyggede universitet på Amager i København. Boksrummet ligger på 2. etage i en større kontorbygning, så de ydre rammer var givet på forhånd. Rummet er omgivet af 240 mm tykke betonvægge, og gulv og loft er ligeledes betonelementer. Denne råhus konstruktion giver god termisk inertি, som rigeligt kan dæmpe døgnvariationerne. Temperaturen i boksen er resultatet af varmetilskud fra de opvarmede nabokontorer og varmetab gennem de udvendige vægge. Isoleringen af vægge og lofter er afpasset, så temperaturen i boksen vandrer fra 15° om vinteren til 23°C om sommeren. Denne temperaturcyklus vil give en rf på 40% om vinteren og 60% om sommeren, hvis fugtindholdet i luften alene bestemmes af udeklimaet (se figur 3). For at udjævne denne årstidsvariation styres ventilationen, så der kun trækkes frisk luft ind når udeluftens fugtindhold er gunstigt for det ønskede klima. Derudover er alle indervægge beklædt med 50 mm porebeton, som er i stand til at udjævne de mindre udsving i rf, som forårsages af ventilationen samt de daglige besøg i boksen.

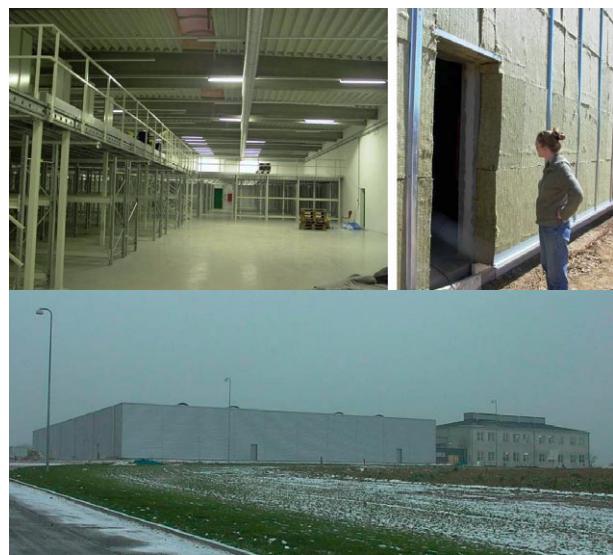
FÆLLESMAGASIN, VEJLE AMT (KLASSE A)

Magasinet er opført med ydervægge af 240 mm letbeton elementer isoleret med 250 mm mineraluld udvendig og beklædt med stålplader. Taget er opbygget af ståltrapezplader med isolering og tagmembran. Betongulvet er uisolert og vil bidrage til at stabilisere temperaturen. Bygningen har således en vis fugt- og temperaturstabiliserende effekt. Men specielt den lette tagkonstruktion er følsom overfor temperaturpåvirkning ved solindstråling om sommeren eller udstråling om vinteren. Taget er forsynet med ovenlys, hvilket ikke er hensigtsmæssigt ud fra et klimamæssigt synspunkt, men formentlig har været et krav fra brandmyndighederne for at sikre brandventilation. Der er installeret affugtere som træder i funktion hvis luftfugtigheden bliver for høj, og der er tilsvarende et mindre varmeanlæg til at justere temperaturen om vinteren. Magasinet er taget i brug i 2004.

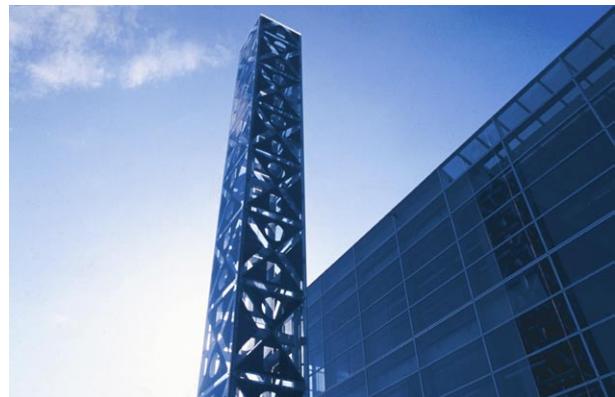
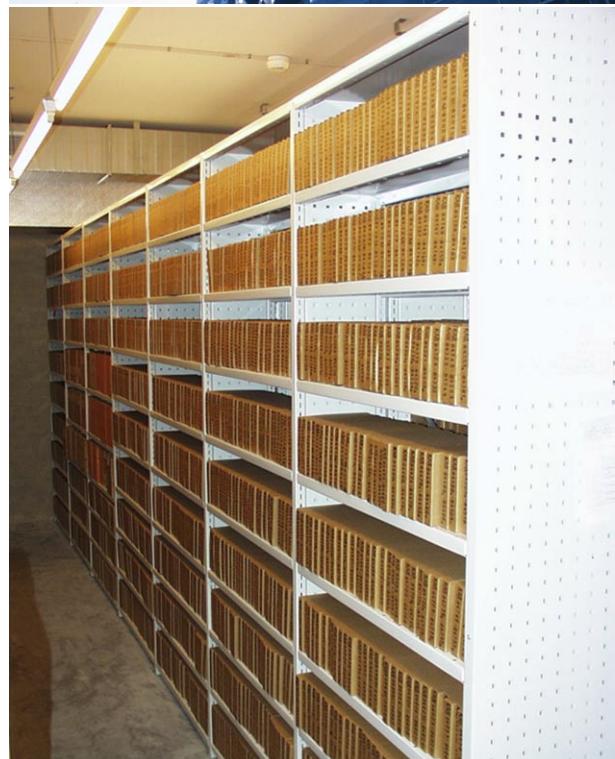
DET KONGELIGE BIBLIOTEKS MAGASIN, AMAGER (KLASSE AA)

Magasinet består af en forholdsvis tung bygningskrop i 3 etager med etageadskillelser af beton og ydervægge af murværk. Selve facaden er en let beklædning placeret med 1½ meters afstand til råhuset. Det mellemstillede luftrum benyttes til rør-installationer og anden teknik. Dette princip er udmærket for et magasin, som befugtes om vinteren, da det giver mulighed for at forebygge kondensproblemer i konstruktionen. Princippet er også godt for passivt klimatiserede magasiner, men denne mulighed blev fravalgt allerede i programfasen, fordi kravene til udsving i temperatur og luftfugtighed blev fastsat meget restriktivt, svarende til klasse AA. Magasinet er derfor fuldt air-konditioneret, hvilket giver mulighed for et større luftskifte, som sikrer en god luftkvalitet. Den forholdsvis massive konstruktion kombineret med indholdet af papir giver magasinet stor klimastabilitet og sikkerhed ved strømsvigt. Til gengæld kræver det et intelligent styresystem at sikre, at den aktive og passive klimaregulering ikke modarbejder hinanden med stort energiforbrug til følge. Udformningen af et air-condition anlæg er beskrevet i Padfield: "How air condition works" <http://www.padfield.org/tim/cfys/aircon/aircon.pdf>

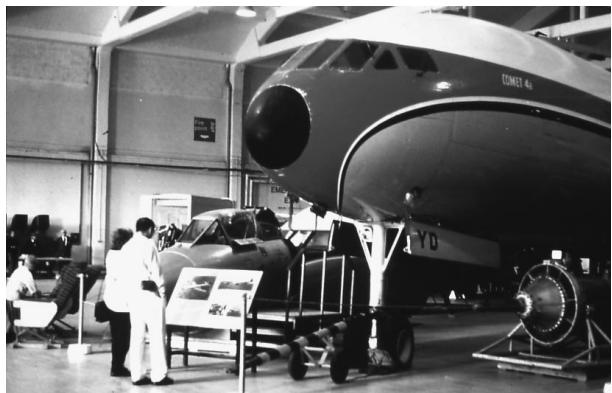
Mega storage. Some objects are so large that it is easy to leave enough space for people to visit the store.

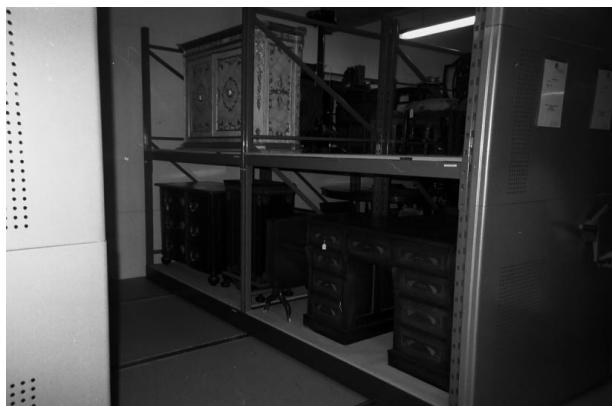
Large storage. Even large objects such as furniture can be stored compactly on racks. However, this is not good for visitors.

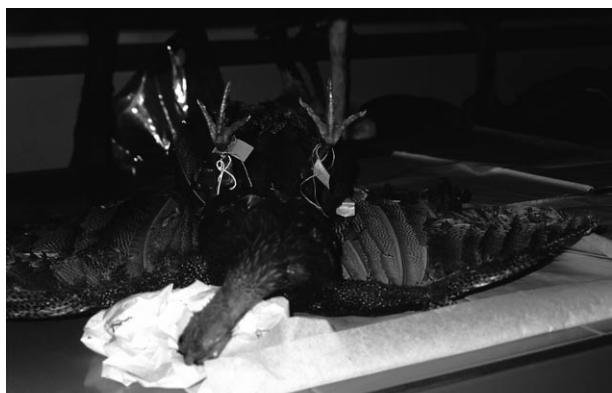
Medium storage. Whatever kind of object, there are standard solutions to how to store it. Even natural history objects can be stored on racks.

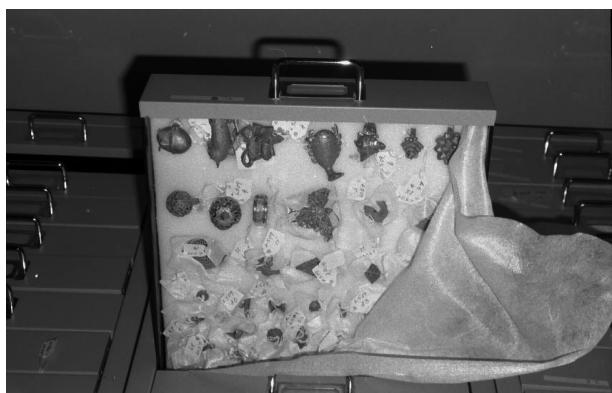
Small storage. Small objects, whether they are jewellery, engine parts or birds' eggs, are often stored in drawers within cabinets. If the objects are valuable the cabinet can be locked.

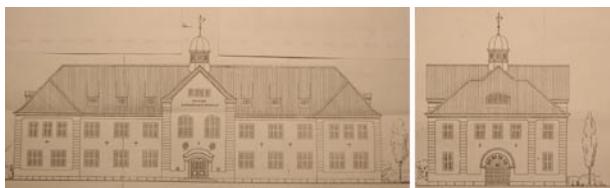
Tegninger av facade fra øst og nord.

Opført i 1½ teglsten tykke vægge/mure og et tagkonstruktion af træ pålagt teglsten. Kobbertårn midt på taget. Vi antager at bygningen ikke er hulmurs isoleret. Indvendig er mursten væggene pudset og delvist kalket. Skillevægge er af træ konstruktion. Trægulvene er delvis lakeret. 6 fag vinduer med enkelt lag glas, sprosser og placeret 1½ meter over jorden. Enkelte vinduer i underetagen havde sandblasted glas og i overetagen var enkelte kalkede som i drivhuse. Ingen vinduer i kælderetagen, men enkelte luftkanaler med en åbning på cirka 20 x 15 cm tildækket med hønsenet. Enkelte af luftkanalerne er uden nødtørftig afskærmning.

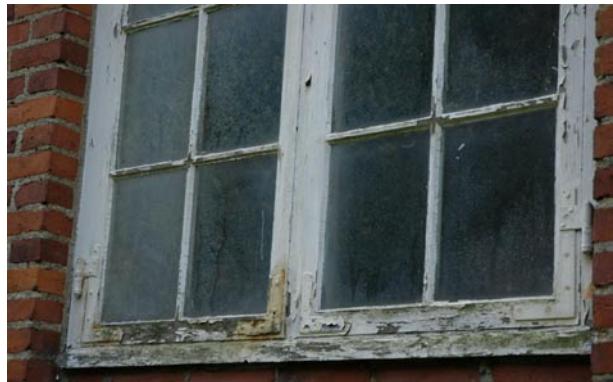
Detalje av vindue. Dårlig vedligehold ude og kondensproblemer inde.

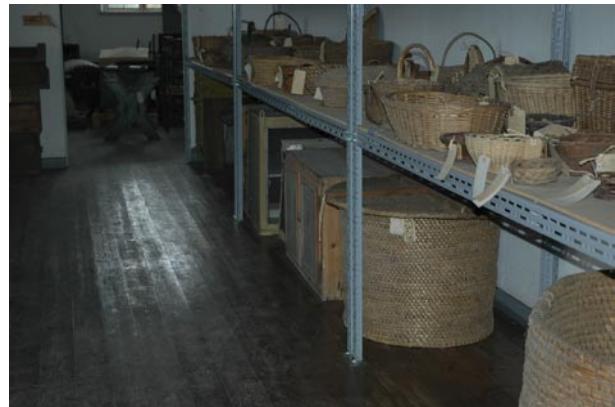
Metal reoler findes i de mindre rum med spånplader. Det fandtes ingen bundhylder, hvilket betød at en del genstande stod direkte på gulvet, på klodser og enkelte på euro paller. Rumindelingen bærer præg af tidligere at havde været brugt til udstilling med mindre rum til temaudstilling.

Plassering af genstande i magasin

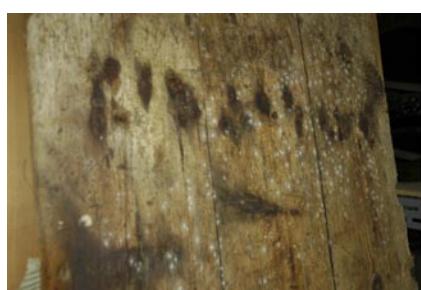
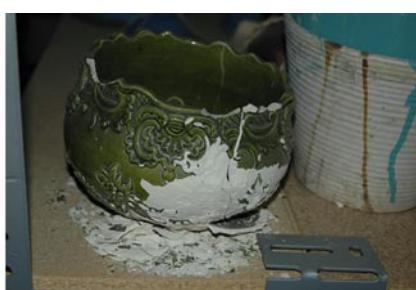
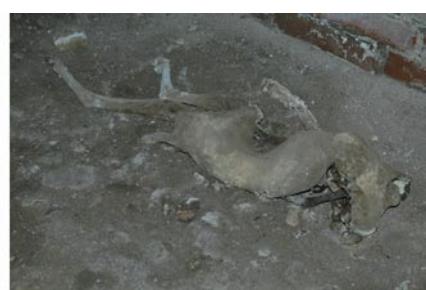
Skimmelsvampe (mugg) på bordplade, saltvittring af keramik og skrotten af en rev fundet i kælderen.

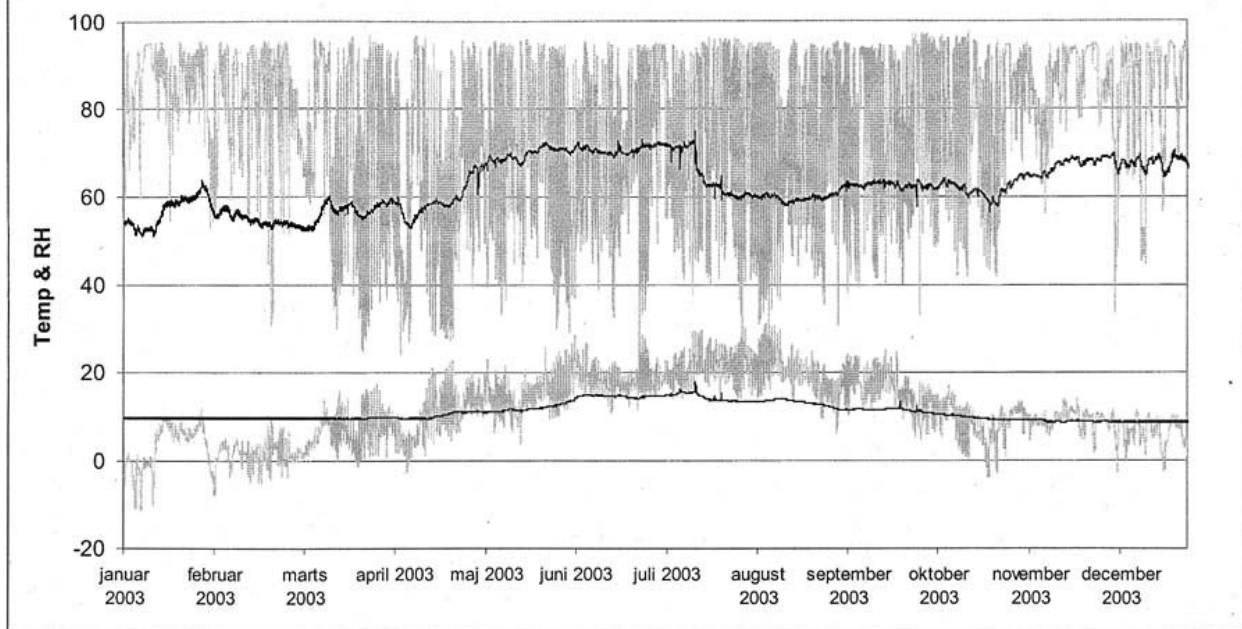
Figur 3: Klimamålinger i Kaldmagasin B-9-1-1, Nationalmuseet, Brede
